VŠB – Technická univerzita Ostrava
Fakulta strojní
Katedra výrobních strojů a konstruování

Renovace osobního automobilu Škoda Rapid 136 L
Renovation of Car Škoda Rapid 136 L

Ostrava 2014

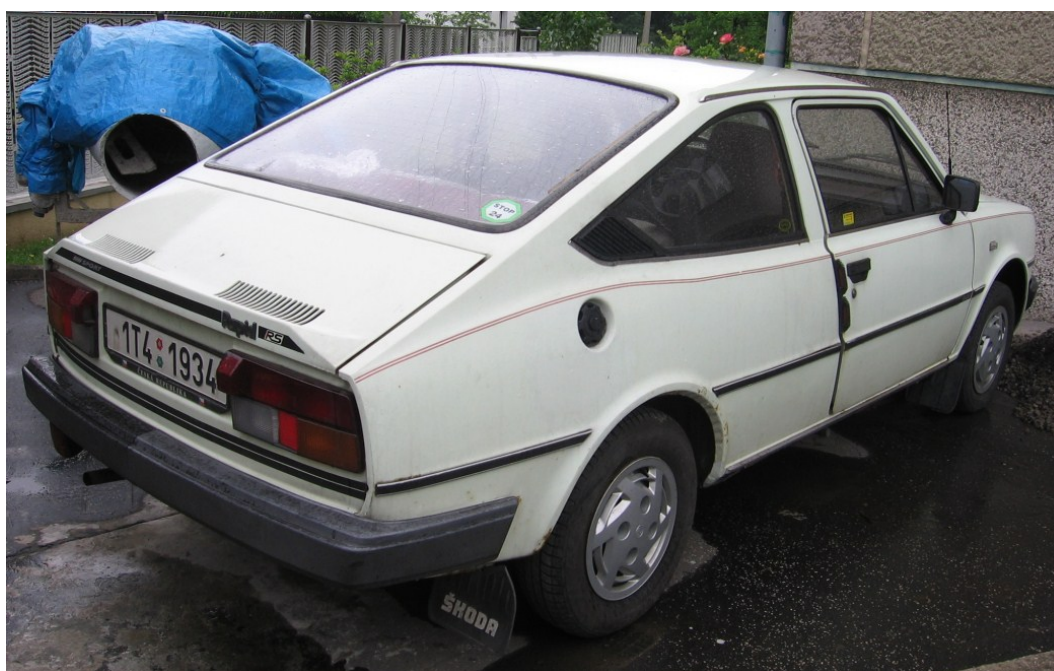
Obr. 3.1 – Vozidlo po koupi

Automobil vlastním od roku 2007, tehdy měl najeto cca 114 000 km. Jsem jeho 7. majitelem. Koupili mi ho rodiče rok předtím, než jsem mohl dělat řidičský průkaz. Do svých osmnáctých narozenin jsem ho měl uvést do stavu, v jakém bych ho chtěl mít. Ale jak už to bývá, čas plynul, s autem se pořád jezdilo a k samotné renovaci došlo až v roce 2008. Poměrně vysoký počet předchozích majitelů se také podepsal na celkovém stavu. Někde více, někde méně. Interiér byl velmi zachovalý, bez větších zásahů, bohužel karoserie už na tom tak dobře nebyla. Předchozí majitel spoustu vad zamaskoval, ale po roce provozu se opět vše objevilo.
